Robertina KUZMIČ*

VISOKE VODE NA POREČJU DRAVE 18. IN 19. 09. 2007

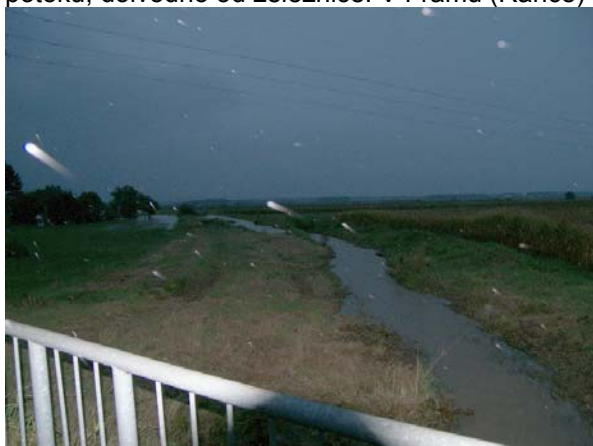
Na območju Hočkega vodnega vozlišča je bil poplavljen del naselja Hotinja vas, predvsem zaradi prelivanja odvodnikov K-9 in K-8. Zaprta in poplavljen je bila Ptujška cesta v Račah od krožišča do Brezule – vodotok Žabnik. V občini Hoče-Slivnica smo zaznali problem visokih vod na Polanskem potoku, dolvodno od železnice. V Framu (Ranče) se je sprožil plaz.

Polanski potok dolvodno od železniške proge (Foto B. Roškar, arhiv VGP Drava)

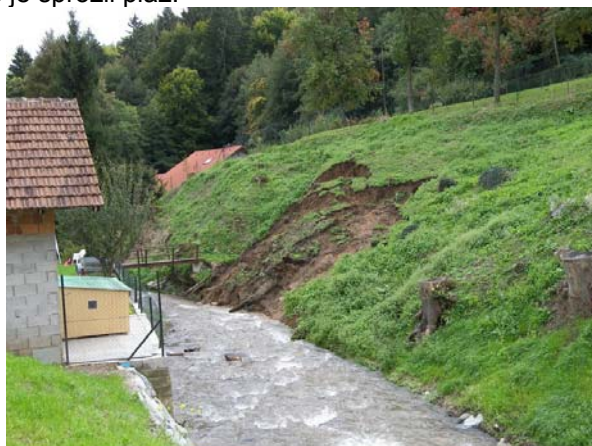
Ob Framskem potoku v Rančah se je dolvodno od letos saniranega plazu sprožil nov plaz, ki ogroža strugo potoka (Foto B. Roškar, arhiv VGP Drava)

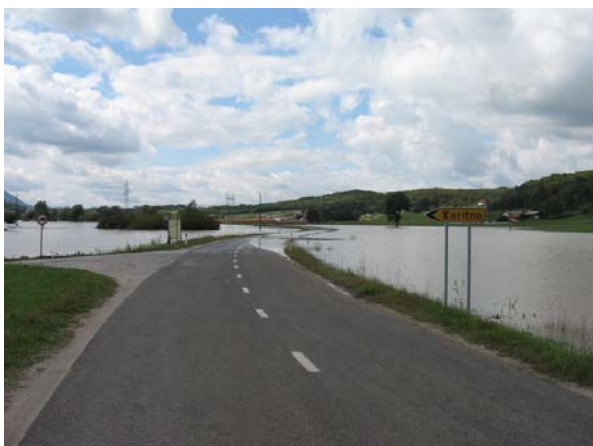
Poplave so povzročile tudi zaprtje oz. neprevoznost lokalnih in krajevnih cest in sicer v Stanečki vasi, v Majšperku, v Koritnem, v Varošu, v Makolah in v Studenicah. Ob tem so se obstoječe poškodbe na reki Dravinji, predvsem na nereguliranem oz. naravnem odseku, od Doklec do Draže vasi, še povečale, tako da je škoda velika.

Dravinja, poplave v Koritnem (Foto: A. Suhadolnik, arhiv VGP Drava)

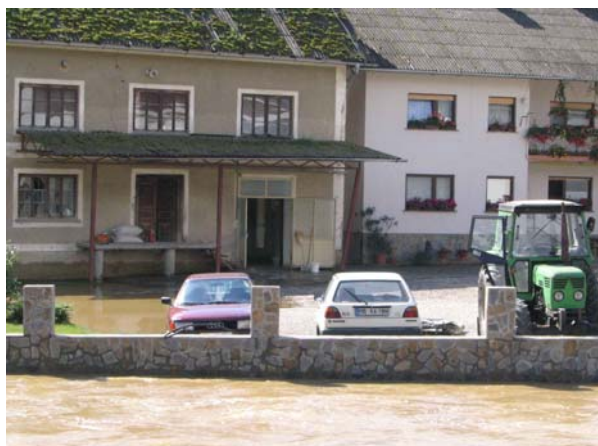
Stanovanjska hiša, mlin in dvorišče Sajko v Slapah - na mlinu so vidni sledovi najvišjega vodostaja že upadle Dravinje (Foto A. Suhadolnik, arhiv VGP Drava)

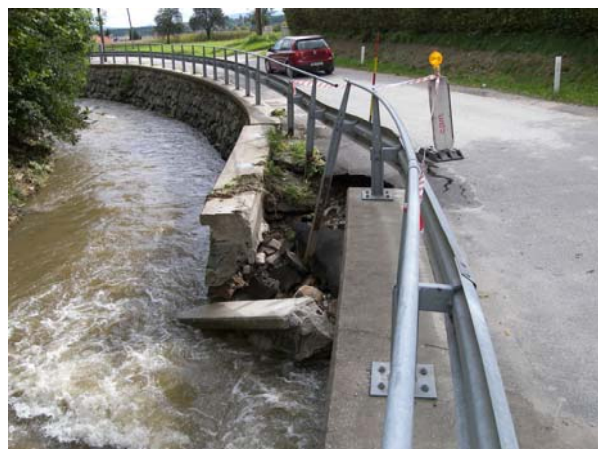
Poljskava pri Kalanu – območje sotočja z Janezovim grabnom (Foto B. Kmetec, arhiv VGP Drava)

- Polskava – pri Kalanu – sootočje z Janezovim grabnom,
- Bistrica – dolvodno od Oljarne – čiščenje naplavin in zarasti v strugi, popravilo poškodovanega zavarovanja, sanacija zajede med Policijsko postajo in Kartonaži – zavarovanje brežine.

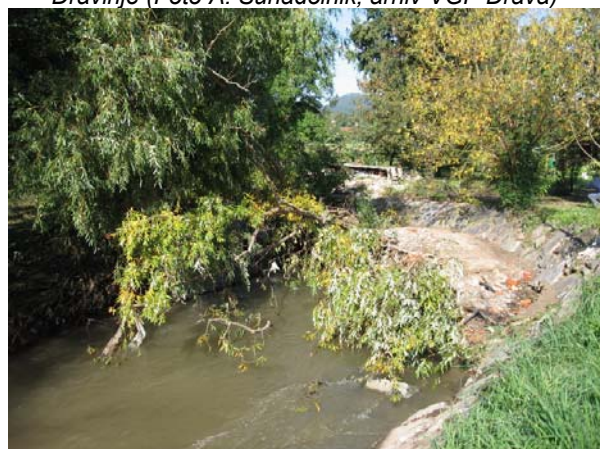
Dravinja v Gabrovljah 25 a, Magerl - naplavine, podrtá drevesa (Foto B. Kmetec, arhiv VGP Drava)

- Dravinja-Gabrovlje 25a - utrjevanje brežin,
- Dravinja-AMP - utrjevanje brežin,
- Dravinja-Zbelovo Loče - čiščenje naplavin in utrjevanje brežin,
- Koprivnica – Preloge (Rimer) – čiščenje naplavin,
- lokalno odstranjevanje naplavin in zarasti: Dravinja – Mlinska ulica (Kesič), Mali breg (Ogrizek), Podob (most), Oplotnica – Brezje.

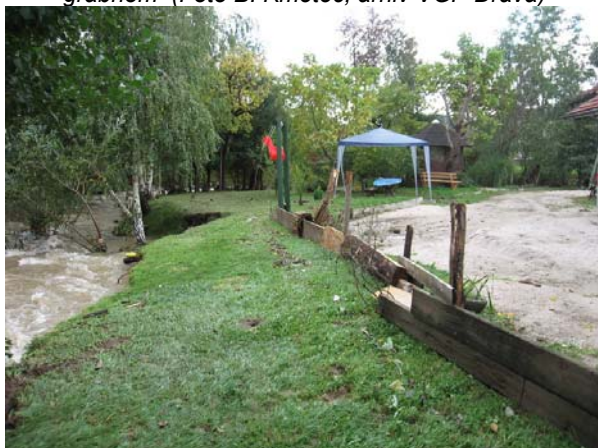
Dravinja v Dobrovljah, Dobrava 75, Mušič Poškodbe brežin, poplavljen stanovanjski objekt (Foto B. Kmetec, arhiv VGP Drava)

- Mušič – Dobrava 75, Dobrovlje - izvedeno je bilo čiščenje naplavin, poravnava struge in razplaniranje odstranjenih naplavin ob desnem bregu Dravinje,
- pri pragu nad mostom (cesta za Unior) - izvedeno je bilo odstranjevanje drevesne zarasti.

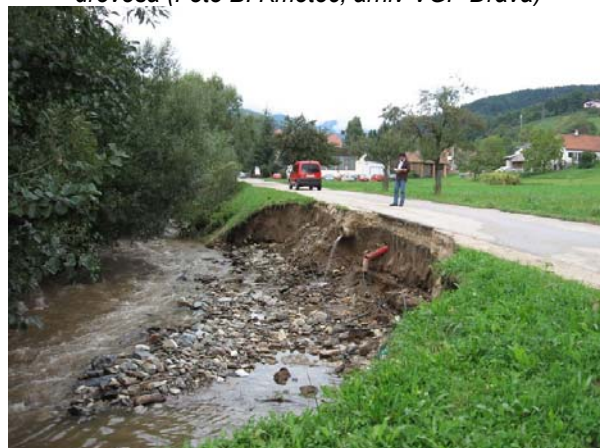
Dravinja v Zrečah, nad stadionom - poškodbe so na treh lokacijah (Foto B. Kmetec, arhiv VGP Drava)

Ebjenkov j.	k.o. Primož na Pohorju	vzdrževanje pretočnosti
	Cerkvenica	dolvodno od sotočja s Požarnico	vzdrževanje pretočnosti
Zreče	Dravinja	Dobrava 75	utrjevanje brežin
	Dravinja	Loška gora pod sotočjem s Sopočnico	utrjevanje brežin
	Dravinja	nad stadionom	utrjevanje brežin
	Dravinja	Videm-Bistrica-Konjice-Zreče	vzdrževanje pretočnosti
	Dravinja	pod vodomerno postajo	utrjevanje brežin

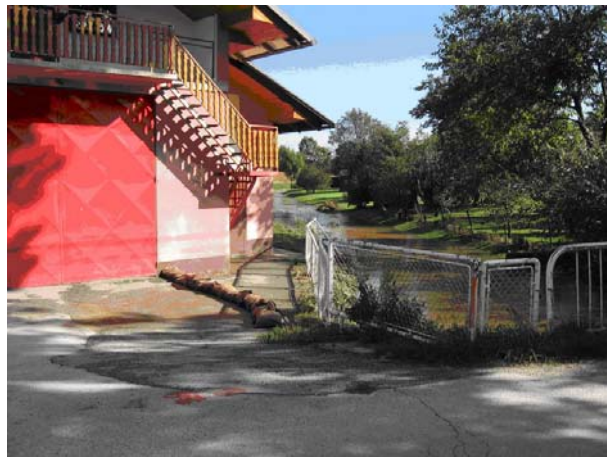
Poplavljal je potok Krka v Gaberniku, kjer je voda poplavljala stanovanjska in gospodarska poslopja, kakor tudi zemljišča ob njih.

Krka v Gaberniku (Foto: B. Kelenc, arhiv VGP Drava)

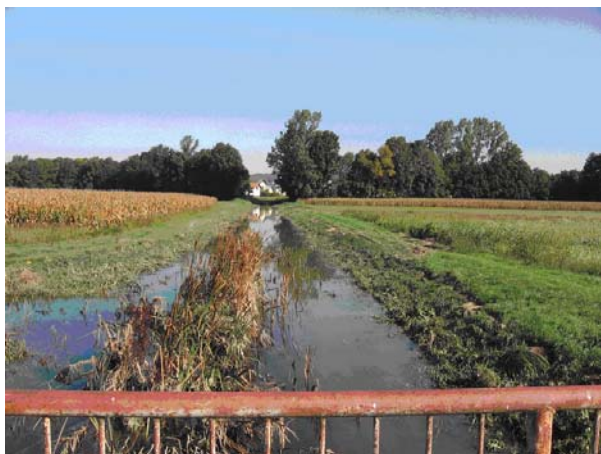
Probleme je povzročal tudi razbremenilnik Brežnice v Cvetkovcih, kjer je voda prestopila nizke bregove vodotoka in poplavljala gospodarske objekte in kmetijska zemljišča..

Razbremenilnik Brežnice v Cvetkovcih (Foto: B. Kelenc, arhiv VGP Drava)

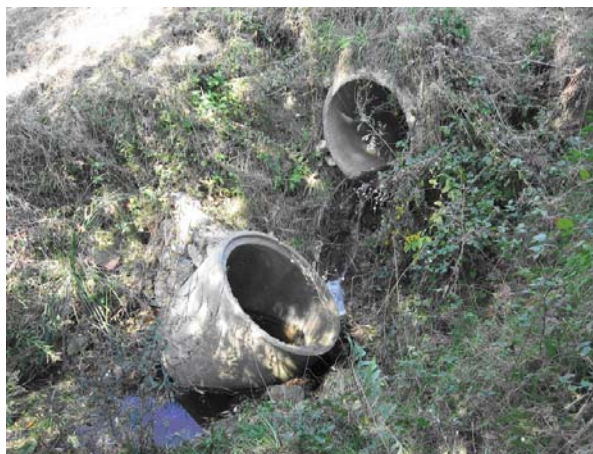
Do poškodb je prišlo tudi na nekaterih urejenih vodotokih, in sicer na Sejanci, na P8, P7 in Severnem obrobni jarku na relaciji Hlaponci – Mostje, na katerem je prišlo do erozije brežin, ker so se izvajala vzdrževalna dela in se brežine še niso uspele zatraviti oz. utrditi.

P 7- prepust (Foto: B. Kelenc, arhiv VGP Drava)

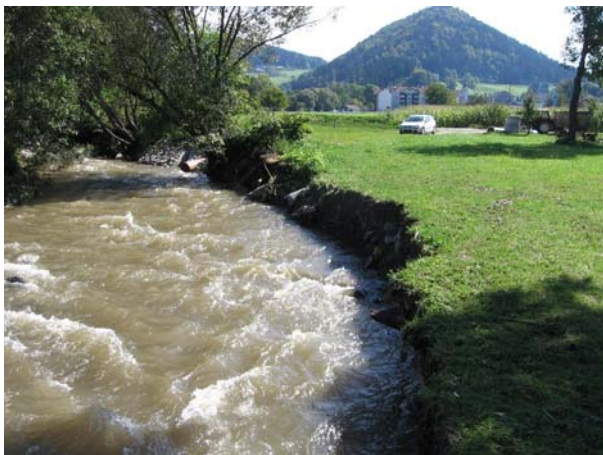
V občini Mislinja je narasla reka Mislinja in povzročila številne zajede v brežine struge, poškodovala vodno infrastrukturo ter poplavlala kmetijske površine. Ogrožena je stanovanjska hiša Gozdarska cesta 4, kjer je Mislinja poškodovala desno - utrjeno brežino. Pri stari čistilni napravi je nastala večja zajeda v levo brežino struge Mislinje, ogrožen je glavni kanalizacijski vod.

Zajeda v levo brežino struge Mislinje pri stari ČN; ogrožen glavni kanalizacijski vod (Foto: R. Ferme, arhiv VGP Drava)

- Mislinja – vzdrževanje pretočnosti struge ob čistilni napravi,
- Brložnica – vzdrževanje pretočnosti struge.

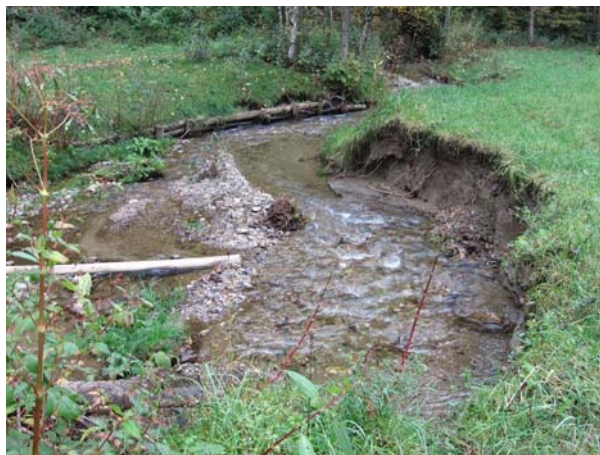
V občini Prevalje je na Šentanelski reki prišlo do dveh zajed v območju dveh lesenih ustalitvenih pragov. Ogrožena sta oba pragova.

Zgornji ustalitveni prag na Šentanelski reki (Foto: R. Ferme, arhiv VGP Drava)

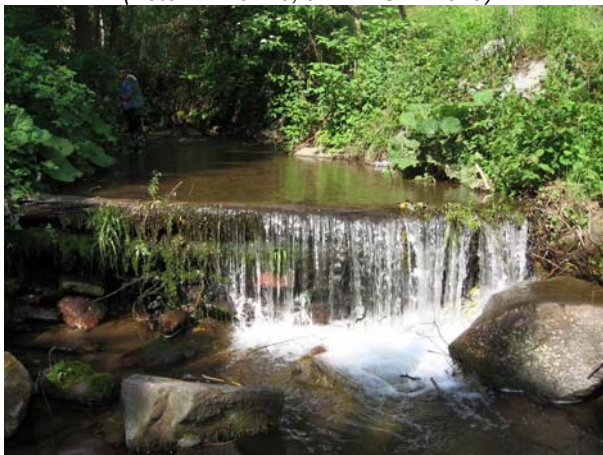
Ustalitveni prag na Požarskem jarku pred neurjem (Foto: R. Ferme, arhiv VGP Drava)

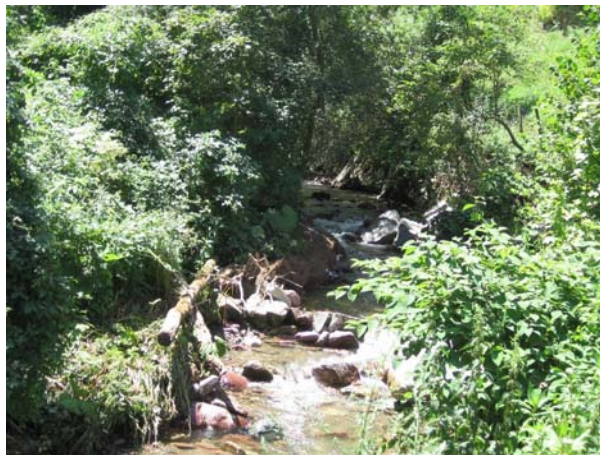
V občini Vuzenica je na Požarskem jarku porušilo ustalitveni prag stopnje. Zaradi znižanja nivelete dna struge je gorvodno odneslo ca 10,00 m kamnite zložbe v betonu, preostala zložba pa je v nevarnosti, da se poruši. Ogrožena je lokalna cesta.

Porušen prag po neurju (Foto: R. Ferme, arhiv VGP Drava)

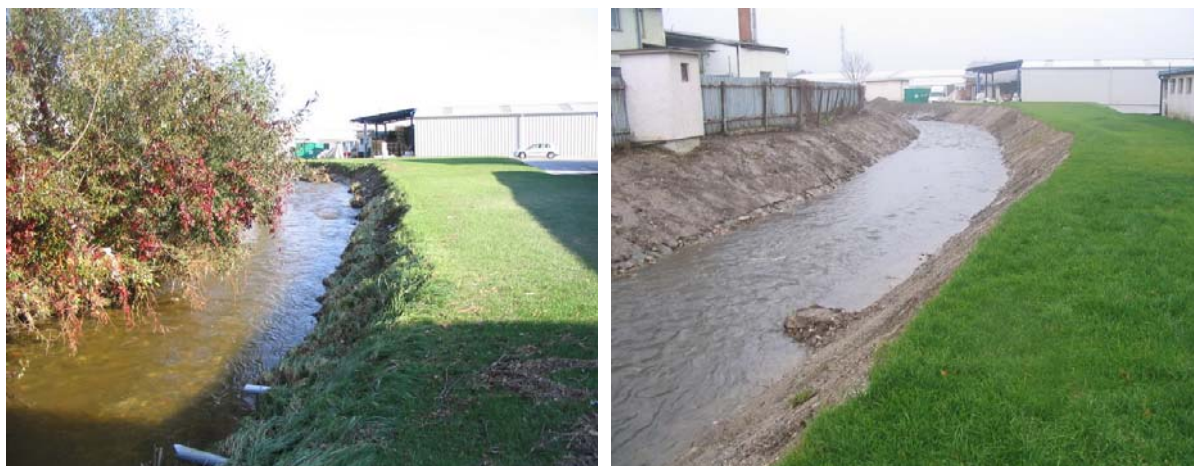
Pogled na desno, poškodovano brežino, gledano v dolvodni smeri (od mostu pri Oljarni proti Kartonaži) pred in po izvedbi del (Foto: R. Kuzmič, arhiv VGP Drava)

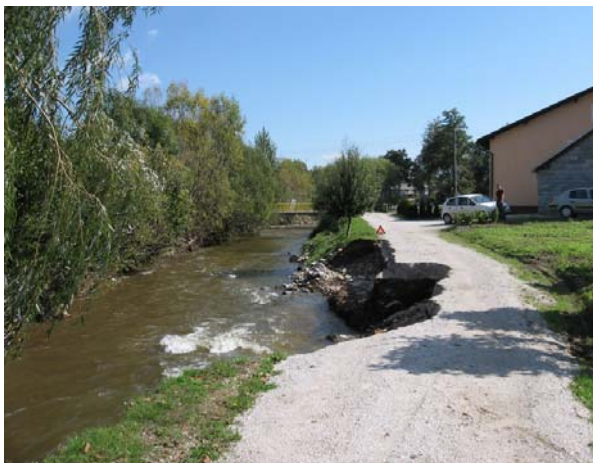
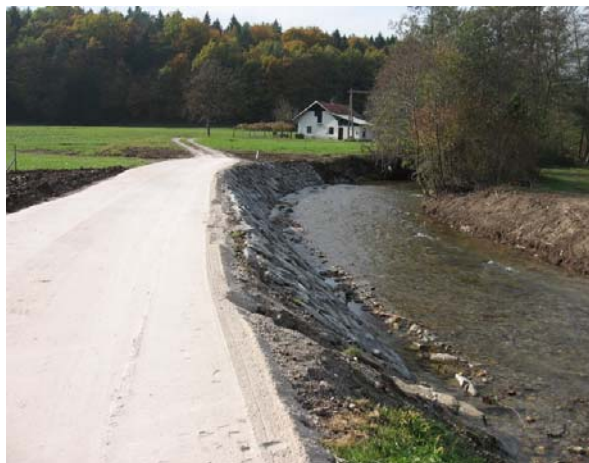
*Oplotnica – Dobriška vas (Flis) pred in po izvedbi del
(Foto: B. Kmetec, R. Kuzmič, arhiv VGP Drava)*

- Dobriška vas (Flis) – zavarovanje zajede na Oplotnici.

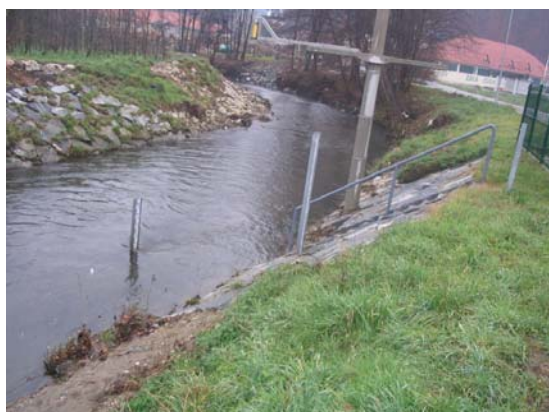
Ob AVP Loče so bila izvedena nujna interventna dela, nujno je nadaljevanje del na celotnem poškodovanem odseku (Foto: R. Kuzmič, arhiv VGP Drava)

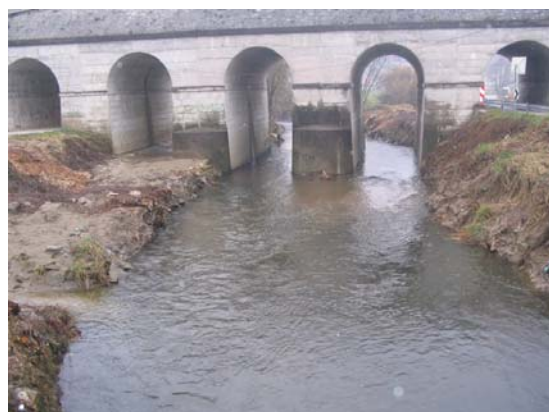
Očiščen profil železniškega mosta v Zbelovem na Dravinji (Foto: R. Kuzmič, arhiv VGP Drava)

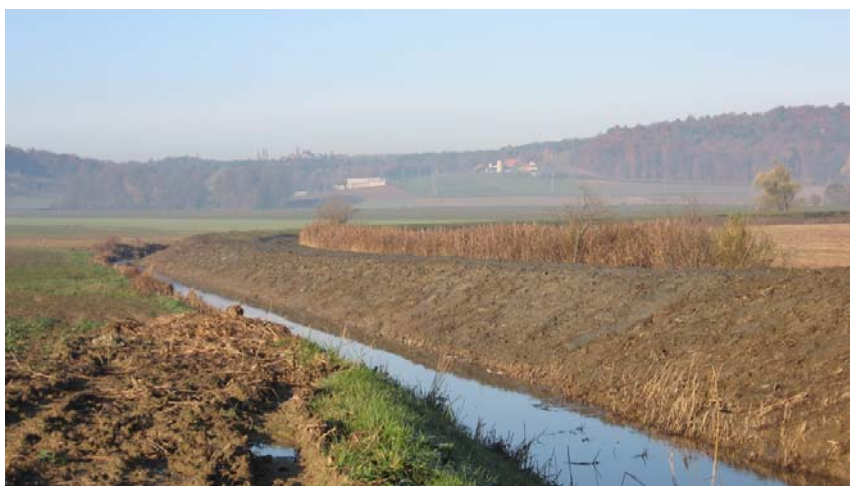
Nadvišanje nasipa v Velovleku (Foto: B. Kelenc, arhiv VGP Drava)

Na območju HMS Pesnica so bila za časa povečane stopnje ogroženosti izvedena nekatera nujna interventna dela z namenom zagotovitve pretočnosti v območju nekaterih prepustov in sifonov ter nadvišanje nasipa na JOJ v Velovleku.
