## **MONITORING UČINKOV VODNOSPODARSKIH VZDRŽEVALNIH DEL NA STANJE HABITATNIH TIPOV NA OBMOČJU NATURA 2000 DRAVA MED MALEČNIKOM IN DUPELKOM**

### **UVOD**

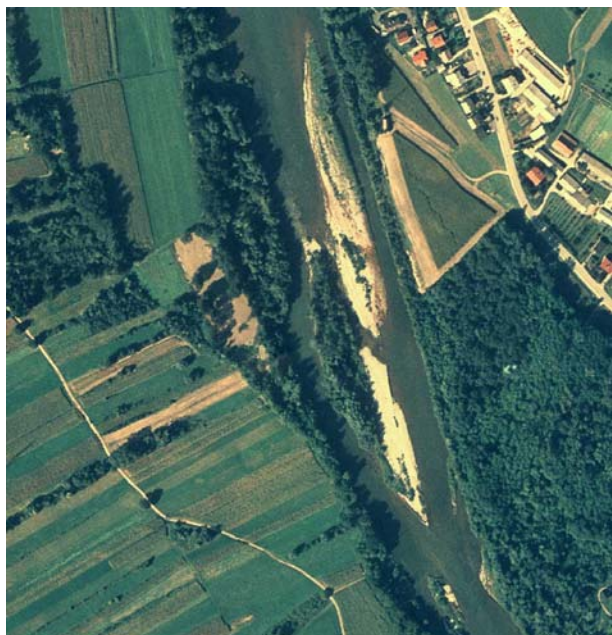
Slika 2: Sipini 1 in 2 pred izvedbo znižanja prodišč (1997)

V preteklosti sta bili na lokaciji sipine 1 dve sipini (slika 2), ki sta bili v okviru vzdrževalnih del v letu 2003 znižani, gramoz je bil odpeljan za zasip poškodbe gorvodno; s posegom pa je nastala ena sipina. V okviru ureditev se je zarast odstranila (ohranila se je na sredini sipine), štori so se odpeljali. Sipina 9 je bila v okviru izvedenih ureditev v obdobju od novembra 2002 do marca 2003 znižana, zarast na sredini se je pustila, gramoz in zarast (tudi štori) so se odpeljali za zasip bližnjega rokava.

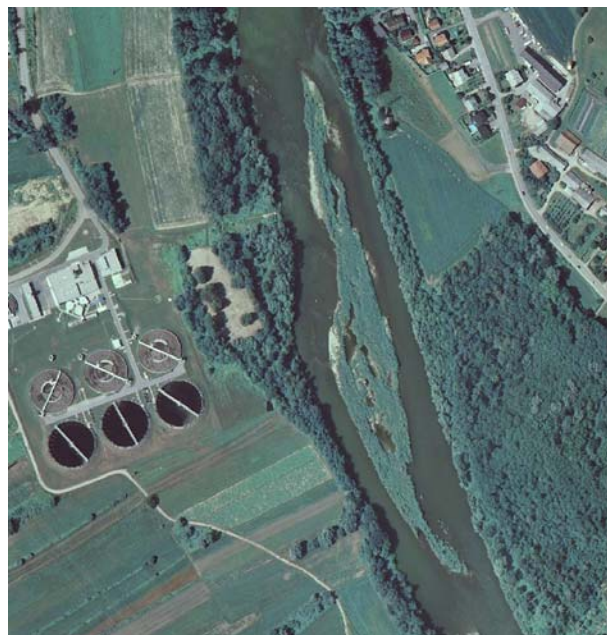
Slika 3: Sipina 1 po izvedbi znižanja prodišča (2006)

V obeh primerih se je prodišče popolnoma zaraslo z vegetacijo, površine golega proda so izginile. *Posledica nižanja prodišč je skoraj 100% poraščenost prodišča z vegetacijo.*

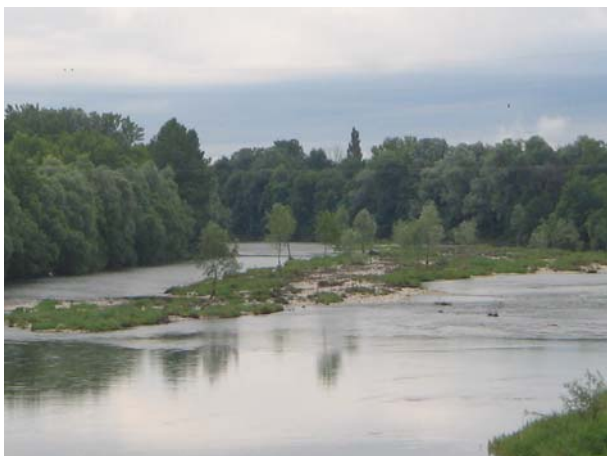
Vse sipine po izvedbi tega ukrepa poraščajo gosti sestoji grmovnih vrbovij, ki se razraščajo iz na sipinah puščenih štorov. Ti sestoji dosežejo v samo eni vegetacijski sezoni povprečno višino 2 m. Selektivno puščena posamezna drevesa zaradi prevelike medsebojne razdalje nimajo posebne funkcije na sipini.

Slika 4: Sipina 1 na začetku vegetacijske sezone po izvedbi selektivnega poseka s puščenimi štori (junij 2010)

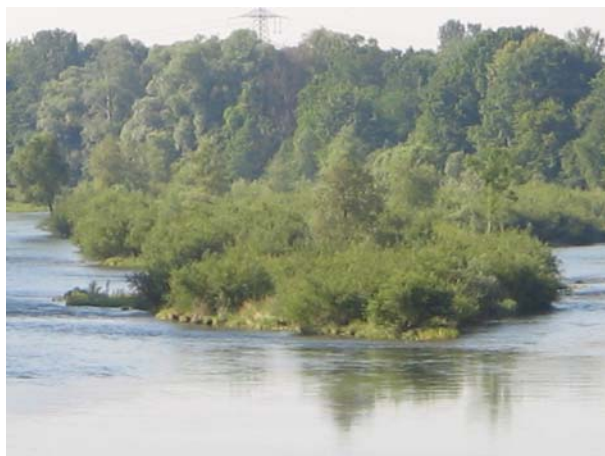
*Posledica puščanja posameznih štorov na sipini je nastanek neprehodnega lesnega sestoja.*

Slika 5: Sipina 1 dve leti po izvedbi selektivnega poseka s puščenimi štori (junij 2012)

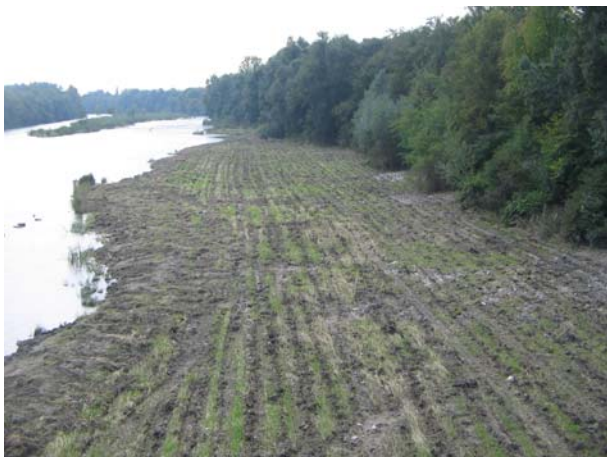
Pri izvedbi ripanja oz. rahljanja pride do dviga finega materiala, na sipini se ustvarijo brazde, v katerih se dalj časa zadržuje voda, po izvedbi pa prevladuje v sestavi tal finejši material (mulj, pesek). Ripanje ustvari idealne pogoje za širitev tujerodnih vrt. Že v prvi vegetacijski sezoni je sipina popolnoma preraščena s sestojem trav in visokih steblik, med katerimi je znaten delež tujerodnih invazivnih vrst.

Slika 6: Sipina 3 po ripanju septembra 2010

Rezultati monitoringa sipin v letih 2010 ter 2011 so pokazali problem prisotnosti finega materiala – vrhnja plast sipin ne sme vsebovati finega materiala kot je npr. mulj, saj ta omogoča hitrejše zaraščanje. Na podlagi vmesnih rezultatov monitoringa je prišlo v septembru 2011 do usklajevanja med izvajalci monitoringa (VGB Maribor d.o.o., DOPPS), izvajalci vzdrževalnih del na Dravi (VGP Drava d.d.) ter soglasodajalci (ZRSVN, ARSO) glede spremembe načina vzdrževanja sipin. Za izvedbo vzdrževalnih del v jeseni 2011 je bil dosežen dogovor, da se uvede nov način vzdrževanja, ki se ga izvede na sipini 4, zaradi primerjave učinkov z dotedanjo prakso ripanja pa se na sipini 3 izvede vzporedno tudi ripanje. Drugih sipini se več ne ripa.

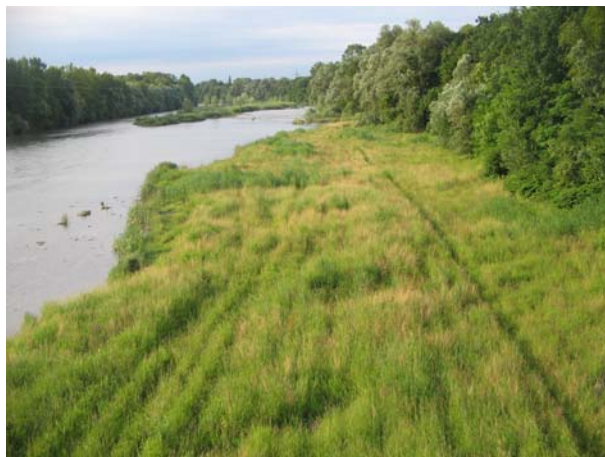
*Posledica ripanja je pretvorba sipine v »rodovitno njivo«.*

Slika 7: Sipina 3 prvo vegetacijsko sezono po ripanju (junij 2011)

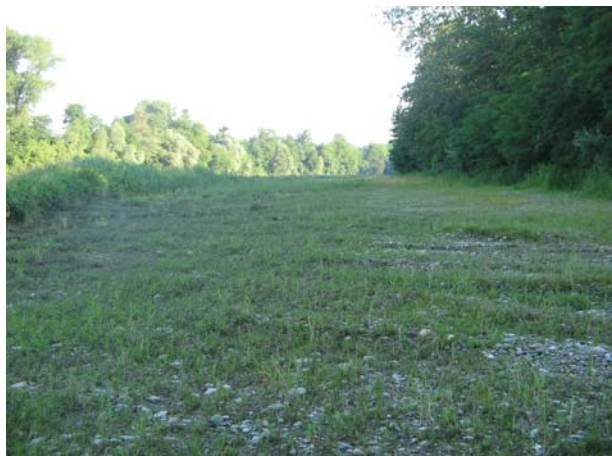
Medtem, ko je bila sipina 3 že tri mesece po izvedbi ripanja v januarju 2012 praktično pokrita z vegetacijo, je predstavljala sipina 4 do začetka nove vegetacijske sezone še zmeraj golo prodišče. Stanje vegetacije v sezoni 2012 (slika 8, slika 9) pa je pokazalo, da je sipina 4 prenizka ter zato dnevno izpostavljena omočenosti in s tem odlaganju finega materiala, kar znova pripelje do hitrega zaraščanja z vegetacijo.

Slika 8: Sipina 4 v prvi vegetacijski sezoni po izvedbi ukrepa (junij 2012)

Na podlagi rezultatov monitoringa iz leta 2011 je v maju 2012 ponovno prišlo do usklajevanja med izvajalci monitoringa (VGB Maribor d.o.o., DOPPS), izvajalci vzdrževalnih del na Dravi (VGP Drava d.d.) ter soglasodajalci (ZRSVN, ARSO) glede nadaljnjega preoblikovanja vzdrževalnih ukrepov na sipinah. Oblikovali smo nov predlog vzdrževalnega ukrepa, ki vključuje nadvišanje sipin.

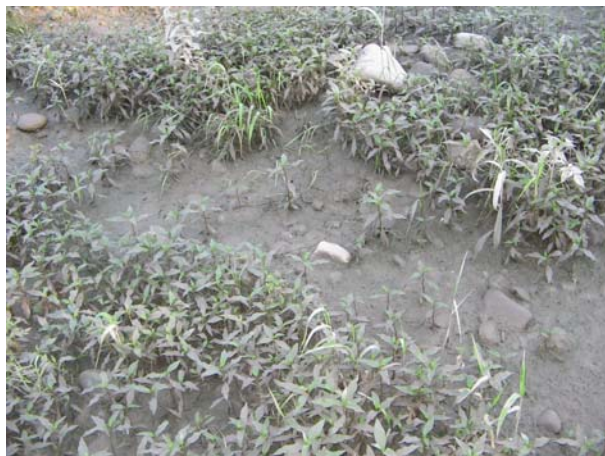
*Posledica prenizkega prodišča je hiter proces odlaganja finega materiala in posledično zaraščanja prodišča.*

Slika 9: Problem odlaganja finega materiala na sipini 4 (junij 2012)

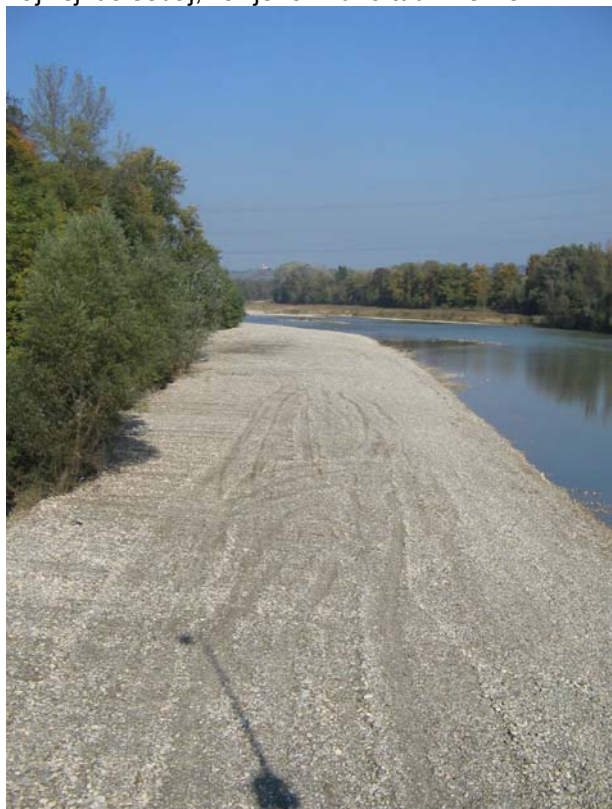
Slika 10: Sipina 3 po izvedbi vzdrževalnega ukrepa navišanja sipine (oktober 2012)

Odstrani se lesna zarast, vključno s štori. Na območju gozdne meje se izkoplje jarek globine cca 2 m, v katerega se odrine vrhnja plast v debelini cca 30 cm (odriv do prodne podlage) brez lesne zarasti; izkopan material iz jarka se razplanira po sipini. Predlaga se zmanjšanje površine sipine s ciljem nadvišanja sipine.

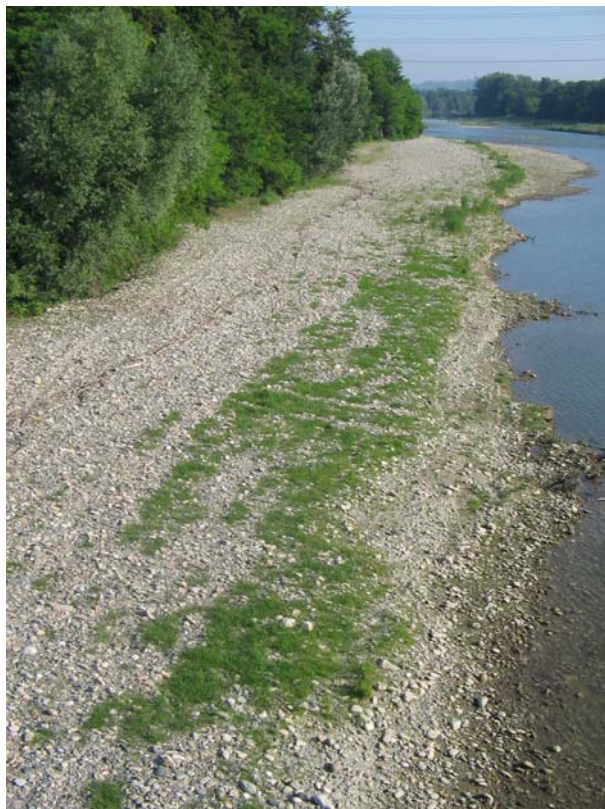
Obdobje monitoringa se je z letom 2012 sicer uradno zaključilo, vendar pa smo zaradi spremljanja učinkov že izvedenih del v letu 2013 spremljali učinek v jeseni 2012 izvedenega ukrepa na eni izbrani sipini. Rezultati na sipini 3 so zadovoljivi, saj je delež neporaslega prodišča v prvi vegetacijski sezoni najvišji do sedaj, kar je razvidno tudi iz slike 11.

Slika 11: Sipina 3 v prvi vegetacijski sezoni po izvedbi ukrepa nadvišanja sipine (junij 2013)

Glede na dosedanje rezultate monitoringa z vidika habitatnih tipov ter glede na ugotovitve o povezavi med višino prodišča nad gladino nizke vode in poraščenostjo prodišča, ki jih navajata v svojem delu že Klaneček s sod. (2005) ter Meznarič (2008), bi bilo potrebno obstoječa prodišča nadvišati vsaj 1 m nad gladino nizke vode. Vrhnja plast prodišča mora vsebovati grobi prod brez primesi finih frakcij, kar je možno na terenu doseči z mobilno separacijo.
