Martin PUŠNIK***Blaž IVANUŠA***

VISOKE VODE NA OBMOČJU ZGORNJE DRAVE IN MEŽE V AVGUSTU IN SEPTEMBRU 2014

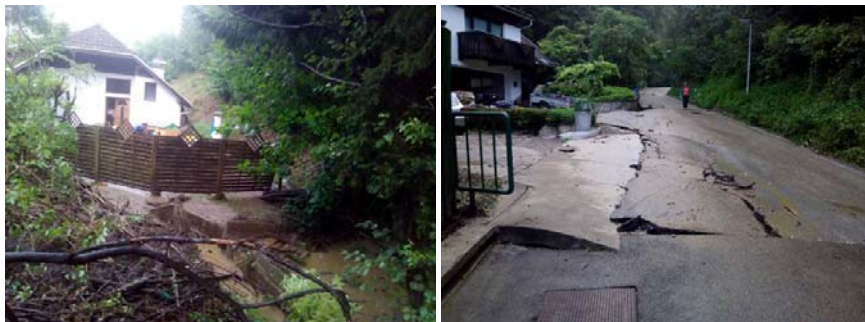
Sliki 15 in 16:
Flisov potok,
Prevalje
(Foto: Rok Ferme)

Visoke vode Flisovega potoka so s seboj prenašale erozijski material, ki se je nato odlagal na razširjenih delih struge in v zaplavnem prostoru pregrade. Pred vtokom v kanaliziran del struge, gorvodno od železniške proge, se je predvsem zaradi posledice žledoloma in nevestnega odstranjevanja vejevja lastnikov gozdov oz. nalaganje le-tega na rob ali celo v strugo potoka nabralo veliko plavja, ki je povzročilo zamašitev prepusta in preplavljanje brežine. Voda je nato tekla po cesti vse do centra mesta in poplavila tudi glavno cesto Dravograd – Črna na Koroškem. Okrog 40 m lokalne ceste je bilo tako poškodovane, da jo je bilo potrebno zapreti za ves promet.

Po neurjih smo pristopili k interventnim delom na vseh prizadetih vodotokih. Interventna dela zajemajo odstranitev plavja in podrtih dreves, odstranitev naplavin iz pretočnih profilov strug in zaplavnih prostorov pregrad ter utrjevanje večjih zajed.

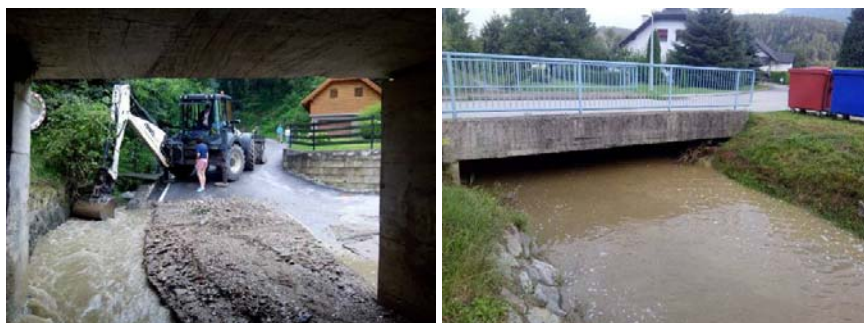
Sliki 17 in 18:
Farni potok,
Prevalje
(Foto: Rok Ferme)

Hudourne vode Farnega potoka so s seboj prenašale erozijski material, ki se je nato odlagal na razširjenih delih struge in v zaplavnem prostoru pregrade. Odložene naplavine so zamašile prepust pod železniškim viaduktom in se razile po lokalni cesti. Voda je zalila pritličeje stanovanjske hiše in gospodarskega poslopja. Dolvodno od železniškega prepusta so visoke vode odložile veliko naplavin v strugi Farnega potoka, s čimer je poplavno ogroženo naselje Gonje.

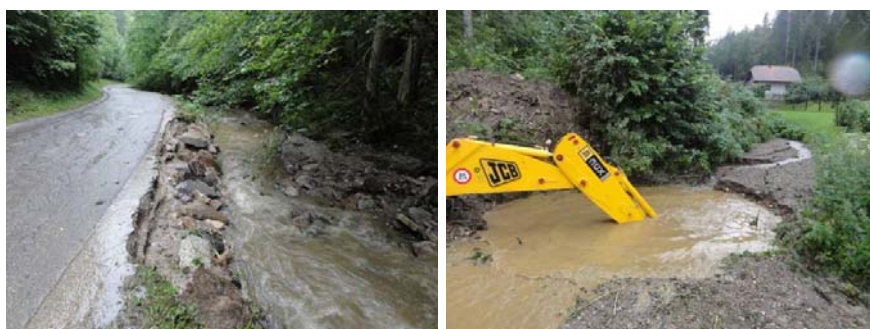
Sliki 19 in 20:
Strojnska reka,
Ravne na Koroškem
(Foto: Rok Ferme)

V dolini Strojnske reke je prišlo 3.8.2014 do neurja in škod na glavni strugi in strugah njenih pritokov. Na Strojnski reki je prišlo do poškodbe obrežnega zidu v območju ustalitvenega pragu. Na več mestih je prišlo do zasipavanja struge ter do bočne in globinske erozije. Na manjših pritokih so v glavnem nastale težave zaradi premajhnih cestnih prepustov. Gorvodno od le-teh so se odložile naplavine.

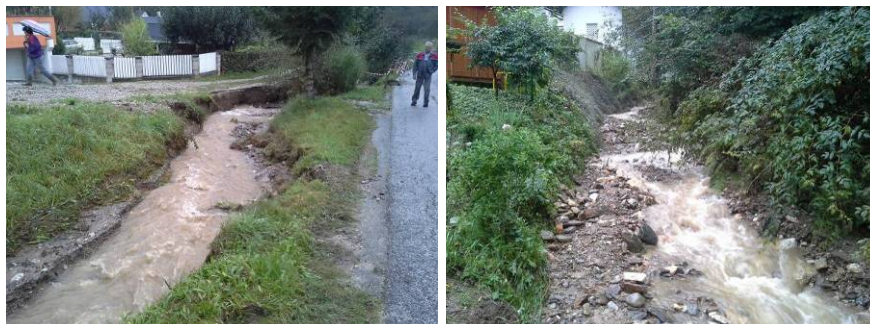
Sliki 21 in 22:
Fračnikov potok,
Dravograd
(Foto: Martin Pušnik)

9. septembra so visoke vode poškodovale strugo Fračnikovega in Ridlovega grabna. Pretočnost je na več mestih zmanjšana zaradi odloženega plavja v profilu in naplavin, ki so se odlagale v razširjenih delih strug in delih, kjer se padec dna zmanjša. V brežinah so nastale zajede.

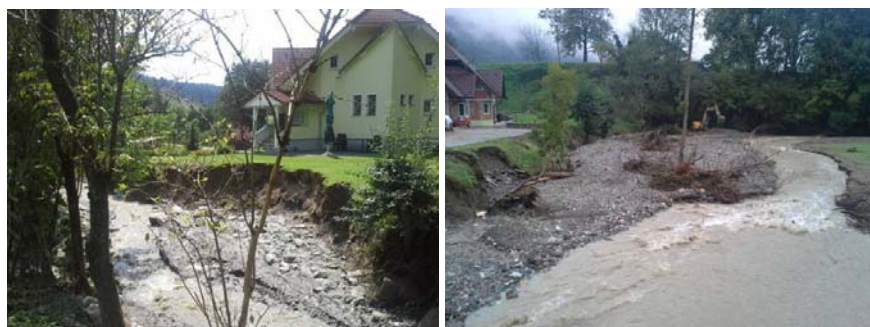
Sliki 23 in 24:
Ehartov potok,
Ravne na Koroškem
(Foto: Martin Pušnik)

Visoke vode so močno prizadele Ehartov potok (v srednjem delu se razcepi na Radelco in Mivčev potok). Poplavljal je vzdolž glavnih strug, meteorne in hudourniške vode so zalivale objekte, na več mestih so v strugah nastali zamaški iz vejevja in hlodov, v brežinah so nastale večje zajede, dno se je na več mestih poglobilo, erozijski material se je odlagal na razširjenih delih struge, na izlivnem odseku in na priobalnih zemljiščih, lokalna cesta ob strugi je na več mestih spodjedena. V naselju Vas se je struga prestavila v travnik, na več mestih se je stanje glede na visoke vode 9.8.2014 poslabšalo – povečanje zajed. Gorvodno od stanovanjske hiše Vas 17a, so intenzivne padavine sprožile večji plaz zemljine v strugo Mivčevega potoka.

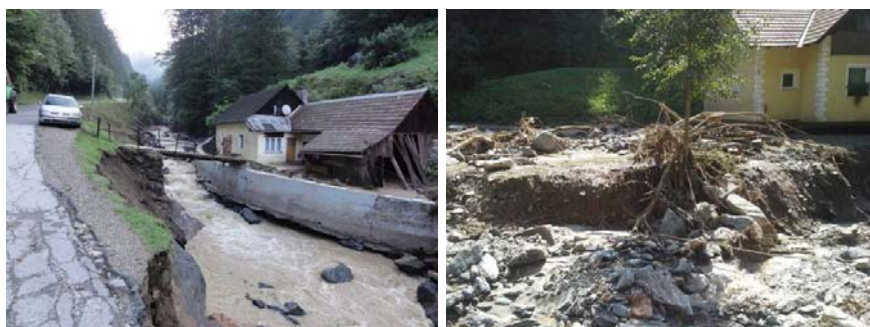
Sliki 25 in 26:
Brezniški potok,
Radlje ob Dravi,
Podvelka
(Foto: Martin Pušnik)

Visoke vode so močno prizadele tudi Brezniški potok in njegove pritoke. Struga je na celotnem teku popolnoma uničena. Struga je ali zasuta z naplavinami ali pa močno erodirana zaradi globinske in bočne erozije. Zaradi velikih količin odloženih naplavin, je potek struge mestoma spremenjen. Pretočnost ovirajo v strugah nastali zamaški iz vejevja in hlodov. Erozijski material se je odlagal na razširjenih delih struge, v zaplavni prostor pregrade ter na izlivnem odseku. Na izlivnem odseku se je struga prestavila. Lokalna cesta je na več mestih spodjedena, odnešen je tudi most na lokalni cesti. Po avgustovskem neurju je bil septembra Brezniški potok ponovno prizadet. Visoke vode so napravile več zajed v brežine struge, s seboj so prenašale erozijski material, ki se je nato odlagal na konveksnih straneh struge, razširjenih delih struge ter na izlivnem odseku.

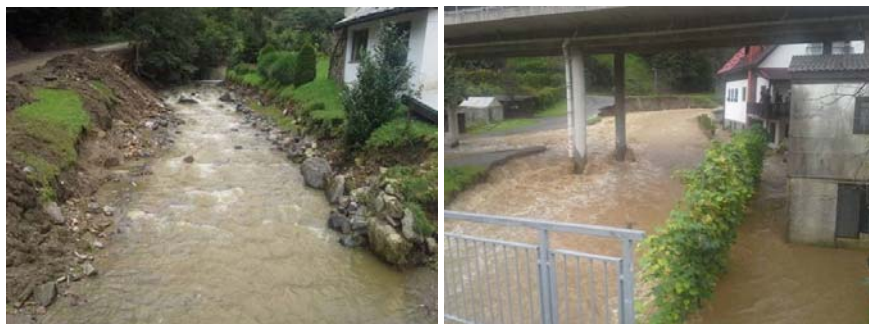
Sliki 27 in 28:
Potočnikov potok,
Radlje ob Dravi,
Podvelka
(Foto: Martin Pušnik)

Na Potočnikovem potoku in njegovih pritokih so nastale večje zajede, poškodovana je obstoječa vodna infrastruktura, na več mestih so v strugah nastali zamaški iz vejevja in hlodov, erozijski material se je odlagal na razširjenih delih struge ter na izlivnem odseku. Veliko erozijskega materiala so s seboj

prinašali tudi pritoki. Lokalna cesta je na več mestih spodjedena. Septembra so visoke vode povečale zajede, ki so jih napravile prejšnje visoke vode v avgustu, s seboj so prenašale erozijski material, ki se je nato odlagal na konveksnih straneh struge, razširjenih delih struge ter na izlivnem odseku.

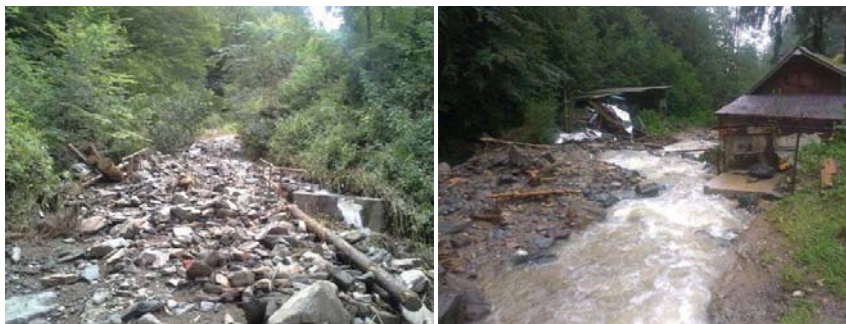
Sliki 29 in 30:
Javniški potok,
Podvelka
(Foto: Martin Pušnik)

Po visokih vodah v letu 2010 je avgusta neurje ponovno razdejalo strugo Javniškega grabna. Struga je na več mestih zatrpana s plavjem in naplavinami, predvsem v območjih premostitev. Na teh mestih se je struga prestavila in teče po lokalni cesti. Na priobalnih zemljiščih so poškodovale oz. odnesle drvarnice in garaže. Septembra je bil Javniški graben znova prizadet. Od 22.8.2014 so se izvajala intervencijska dela (odstranjevanje plavja, podrtih dreves in naplavin iz pretočnih profilov), vendar je vnovično neurje ponovno povzročilo škodo na strugi.

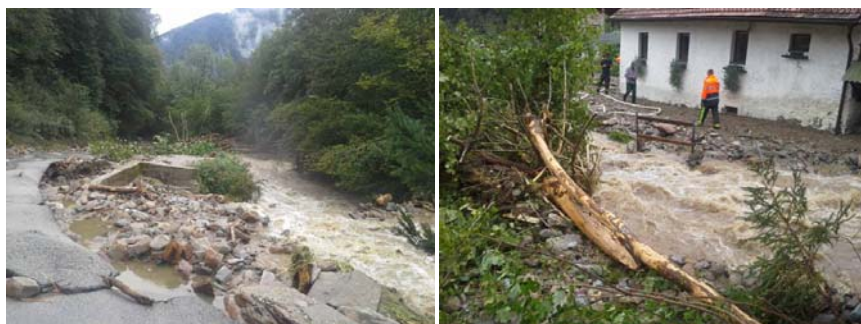
Sliki 31 in 32:
Šturmov potok,
Selnica ob Dravi
(Foto: Martin Pušnik)

V septembru sta bila močno prizadeta tudi Šturmov potok in Bistrica v Selnici ob Dravi. Struga Šturmovega potoka je ali zasuta z naplavinami ali pa močno erodirana zaradi globinske in bočne erozije. Pretočnost ovirajo v strugah nastali zamaški iz vejevja in plohov. Erozijski material se je odlagal na razširjenih delih struge, v zaplavni prostor pregrade ter na izlivnem odseku. Na izlivnem odseku je poplavljal. Lokalna cesta je na več mestih odnešena ali spodjedena.

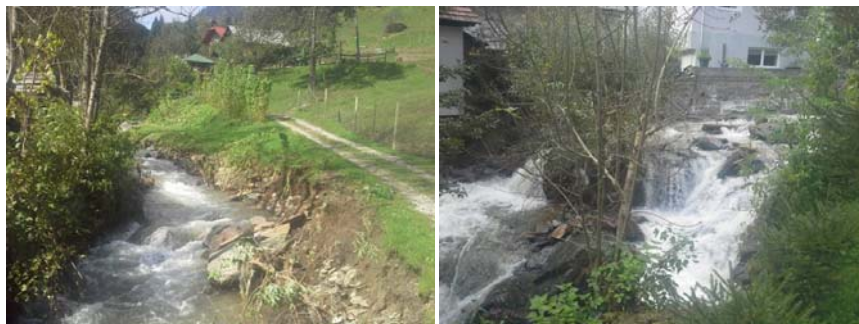
Sliki 33 in 34:
Bistrica,
Selnica ob Dravi
(Foto: Martin Pušnik)

Bistrica je na več mestih močno poškodovana - močno erodirana zaradi globinske in bočne erozije. Zaradi velikih količin odloženih naplavin, je potek struge mestoma spremenjen, pretočnost ovirajo v strugah nastali zamaški iz vejevja in plohov. Erozijski material se je odlagal na razširjenih delih struge in delih struge z manjšim padcem. Lokalna cesta je na več mestih spodjedena.
